ESTADO DE SITUACIÓN
HOSPITALES 2020

Título
Estado de Situación Hospitales 2020

Coordinación Técnica
Dirección de Mantenimiento de Infraestructura y Equipo

En este informe hacemos una clasificación por la condición de los hospitales debido al aspecto encontrado y si estos cumplen con la Guía Hospitalaria del Ministerio de Salud Pública y Organización Panamericana de la Salud, estos son valorados como Malo, Regular y Bueno.

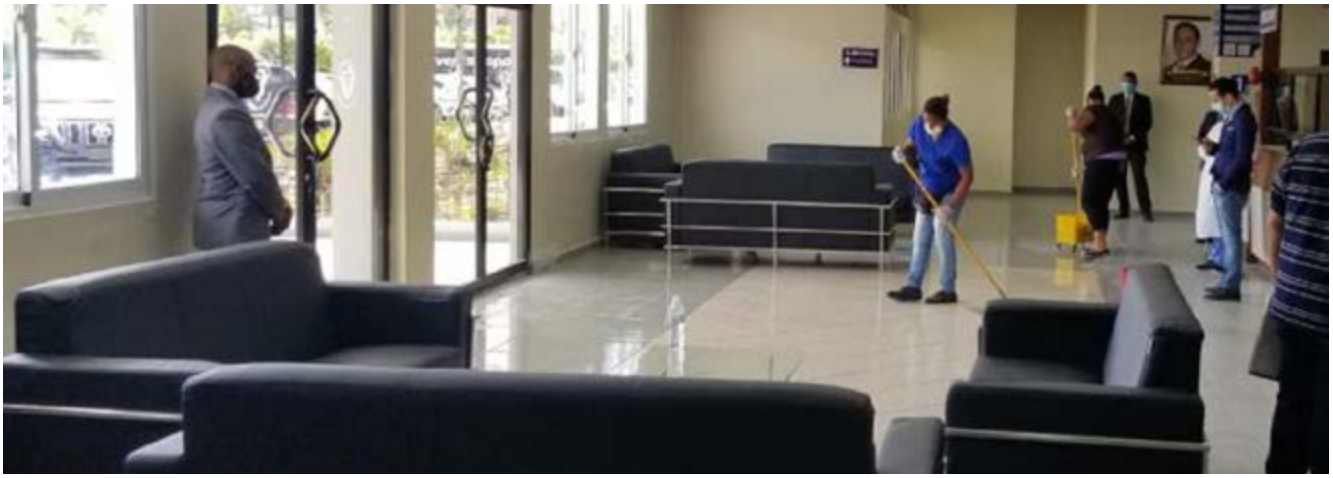
Esta área ha sido remozada por antiguas administraciones, le faltan algunos detalles.

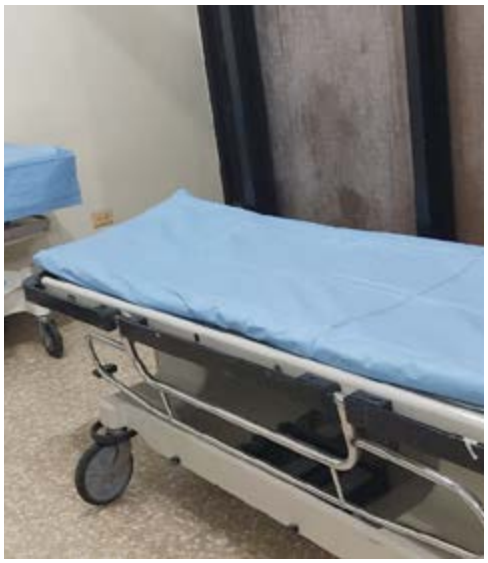
Requiere climatización, pintura interior y cambio de puertas.

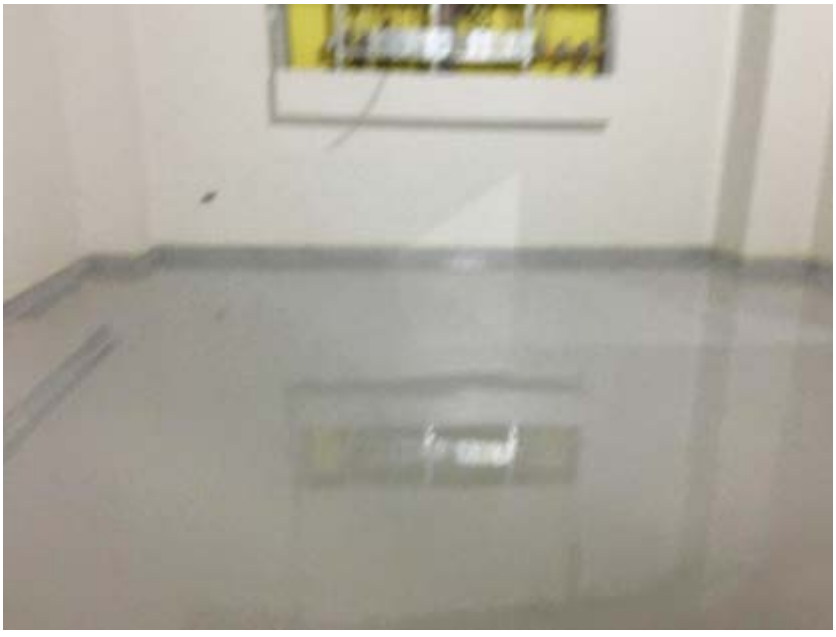
Se requiere la reubicación y remozamiento del área de Laboratorio debido a que se encuentra en el sótano y el espacio es muy limitado, no cuenta con las condiciones necesarias y además Imágenes.

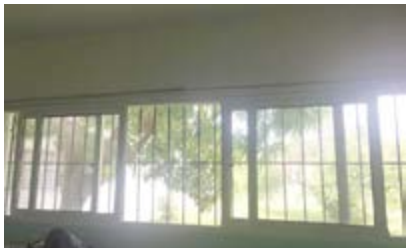
Amerita ampliación y readecuación del Laboratorio. En el área de Rayos X se requiere colocar emplomado en muros y puerta. El equipo de Rayos X está dañado.

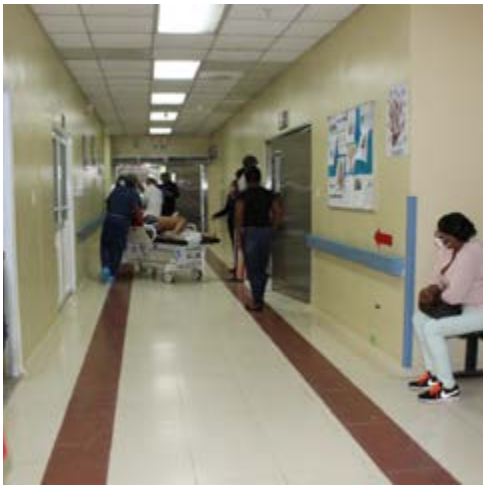
Esta área requiere intervención ya que también debe ser ampliada.

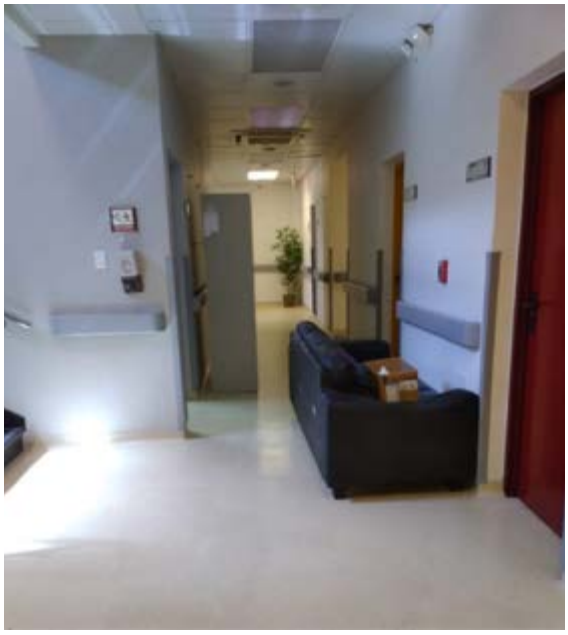
El Laboratorio está en buen estado.

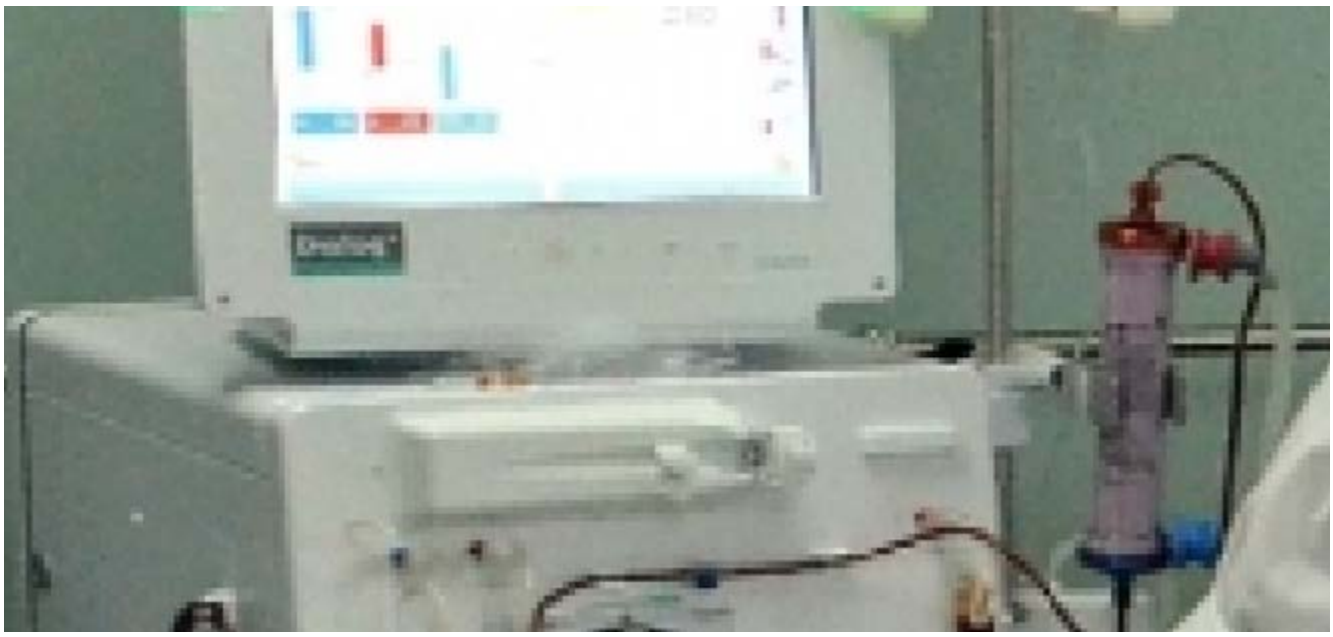
Esta área debe ser intervenida, no cumple con las normativas de la OPS y de la MSP.

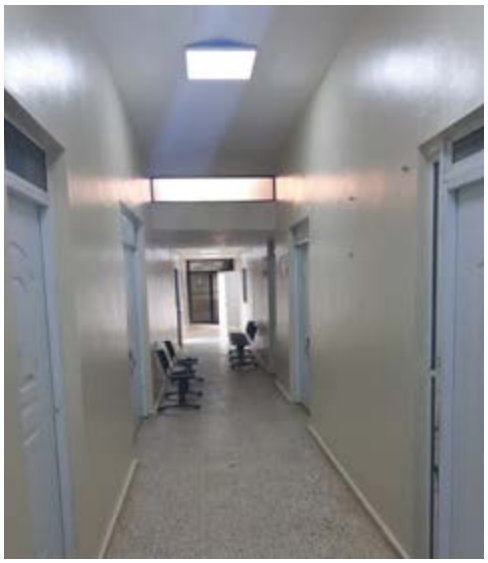
CONSULTA EXTERNA

Está en buenas condiciones.

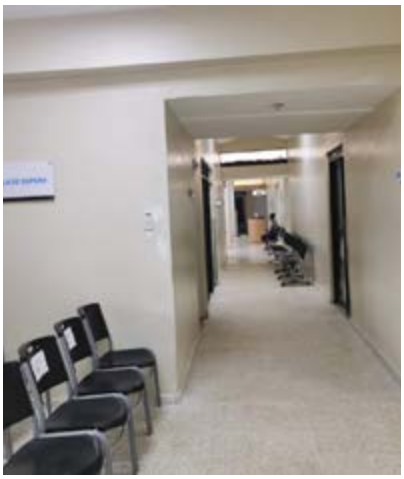
Está en mal estado, tanto en la parte de infraestructura, como en la de equipos.

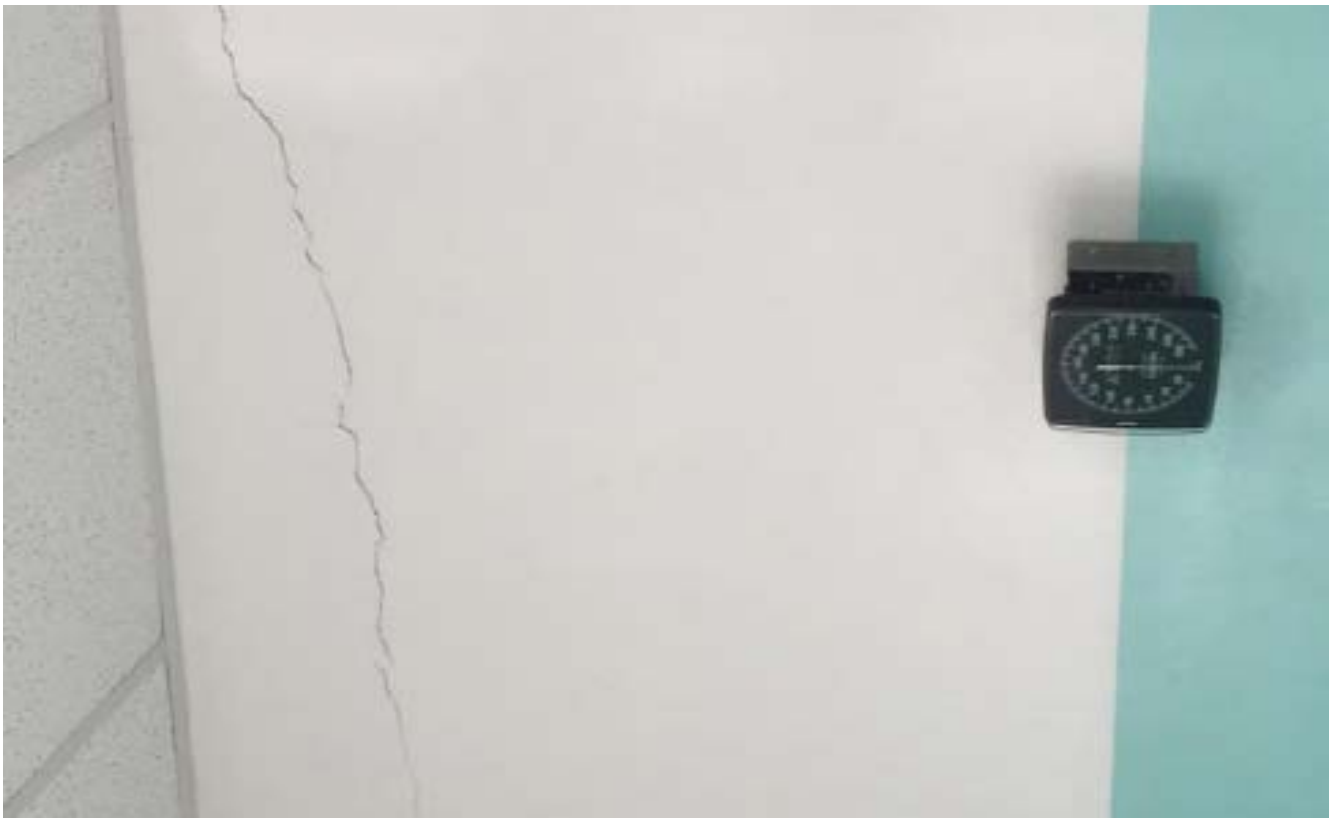
CONSULTA EXTERNA

Se debe realizar una inspección estructural a nivel general por las grietas que se perciben en los muros internos de esta área, se toma en consideración que esto puede ser por los anexos y la calidad de los materiales utilizados.

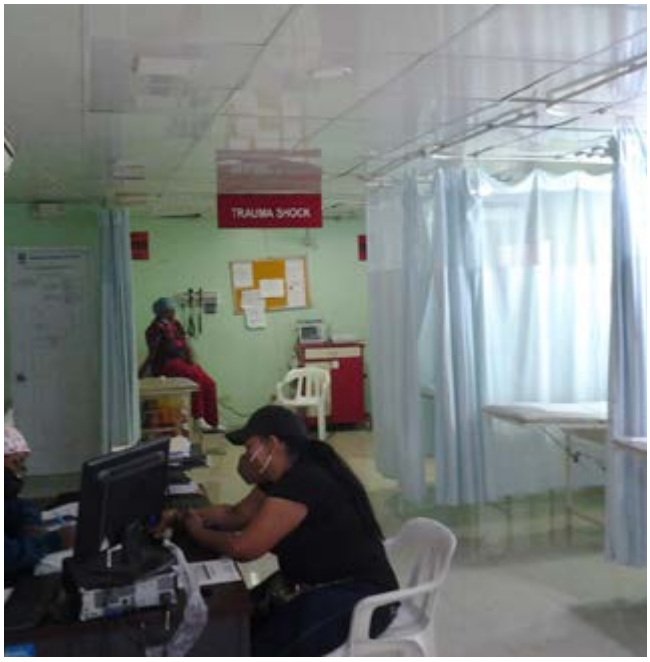
CONSULTA EXTERNA

Presenta filtraciones, las áreas no están climatizadas, las puertas y ventanas están mal estado.

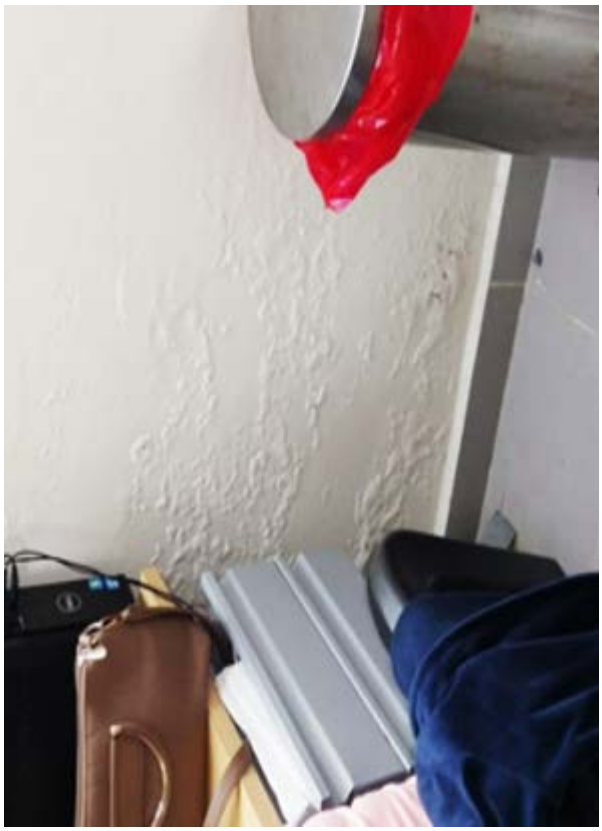
Presenta filtraciones en muros y los aires fuera de servicios por falta de mantenimiento.

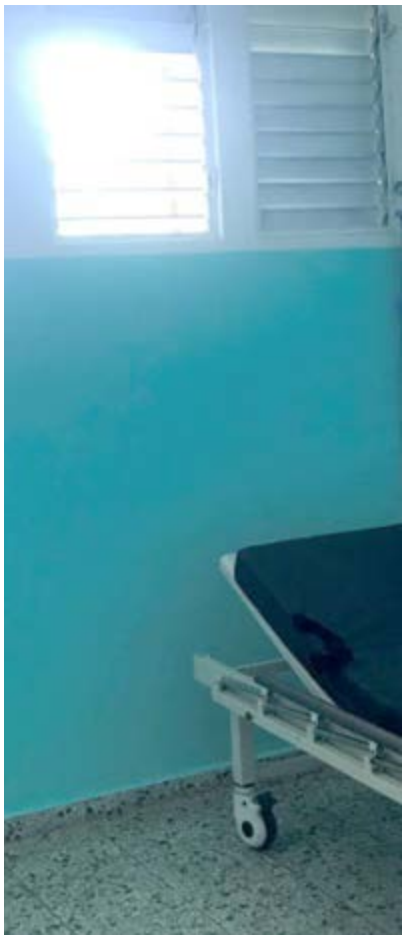
Requiere pintura general, cambio de puertas y climatización.

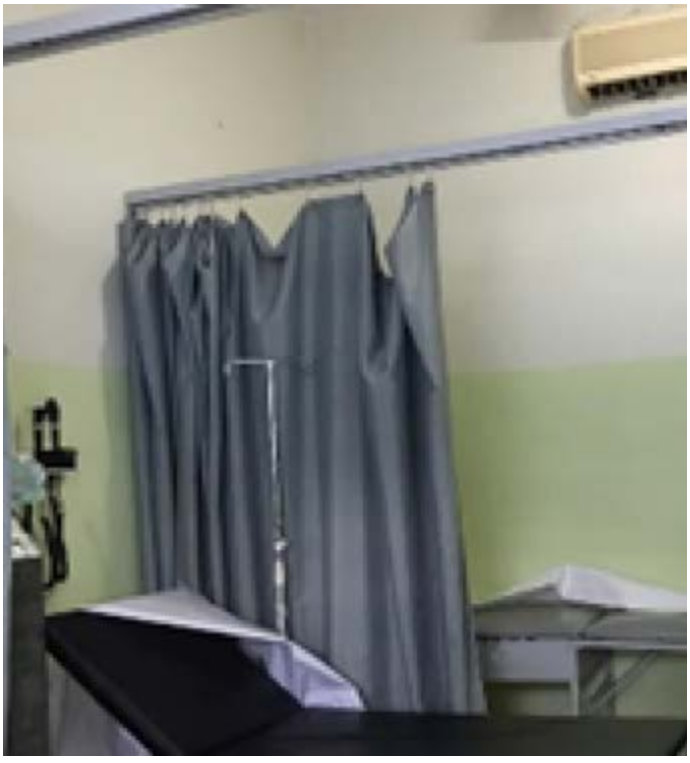
Requiere pintura general, cambio de puertas y climatización.

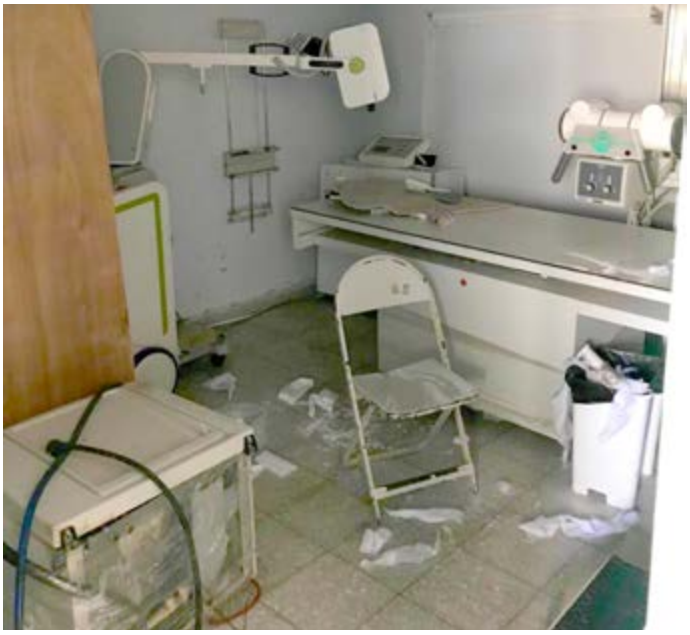
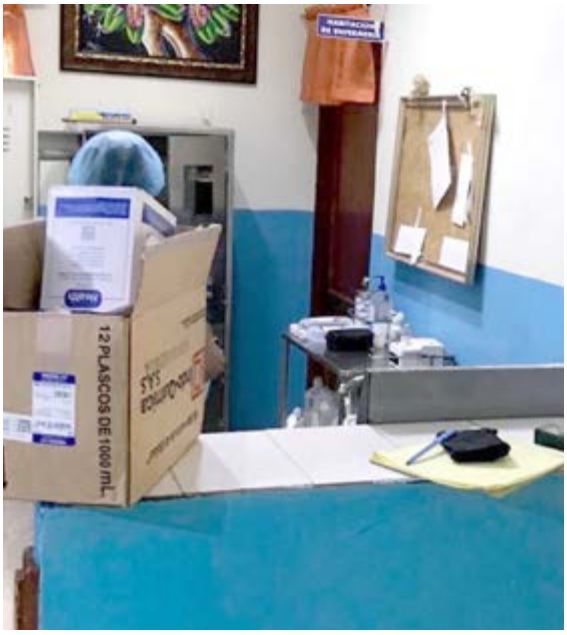
El área de Diagnóstico requiere intervención inmediata, especialmente la de Laboratorio y de Rayos X, las cuales están muy deterioradas y carecen de climatización.

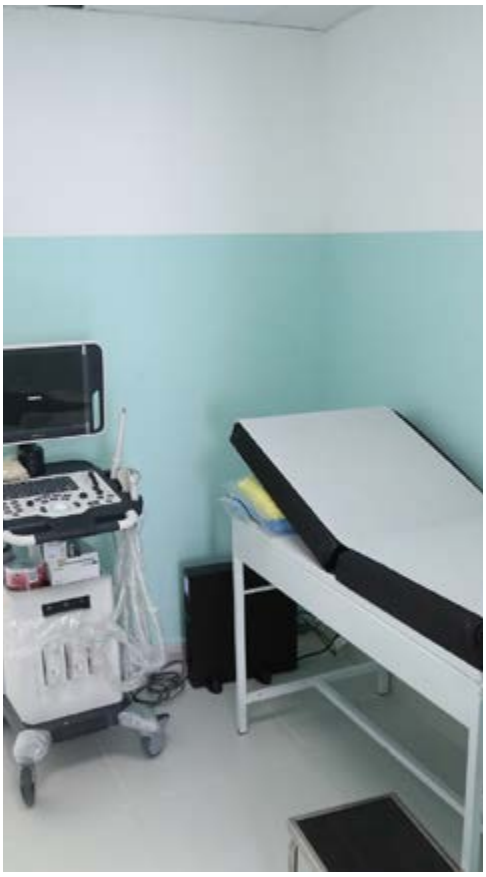
CONSULTA EXTERNA

Presenta filtraciones.

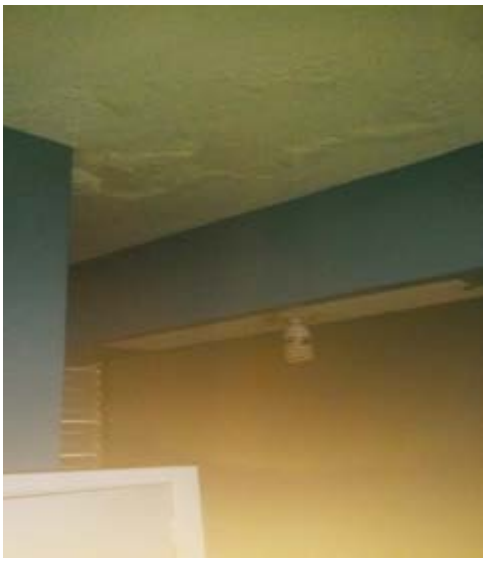
Amerita una remodelación general.

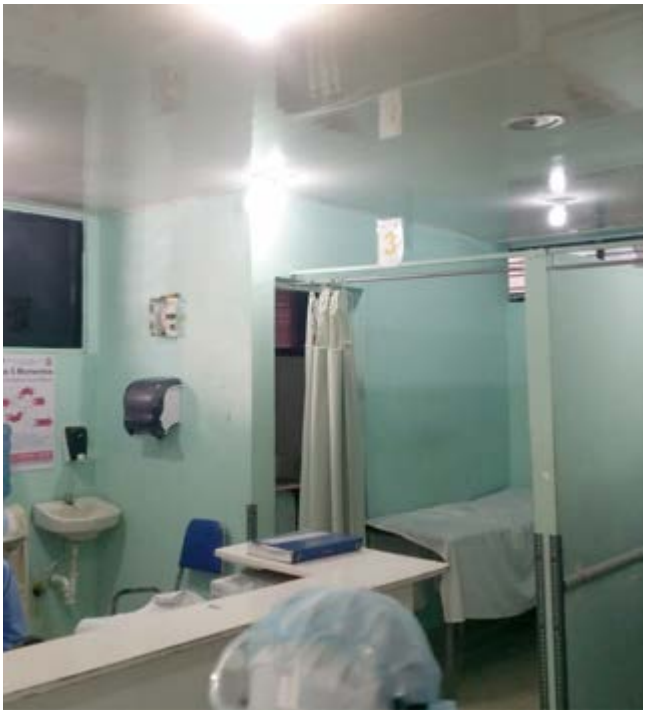
Tanto el área de Laboratorio como el Rayos X requieren intervención en cuanto a la colocación de materiales adecuados.

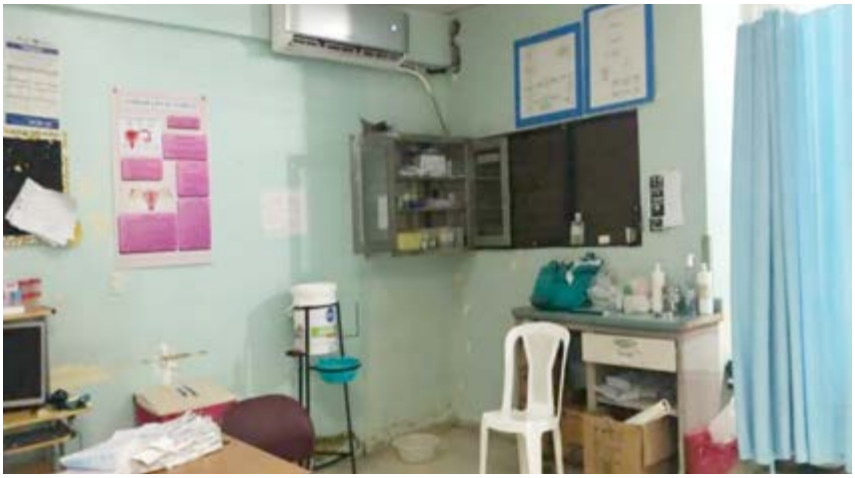
Requiere una readecuación completa, debido al deterioro que presentan las áreas.

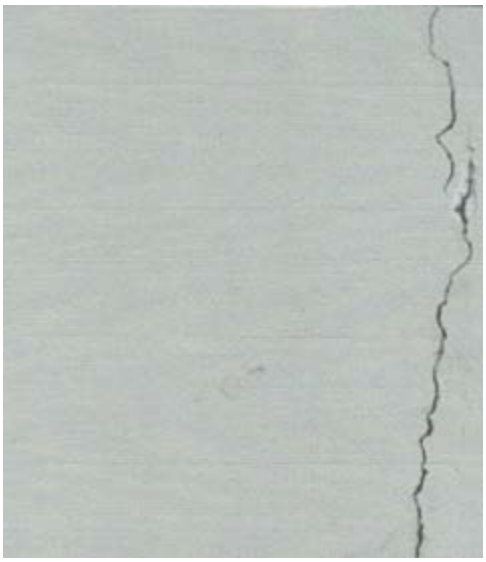
CONSULTA EXTERNA

El área de Consulta presenta deterioro de pintura y filtraciones en techo y muros. Muchos de los aires acondicionado no funcionan. Las puertas están en mal estado. Los aparatos sanitarios están en deterioro. Las iluminación en los consultorios es insuficiente.

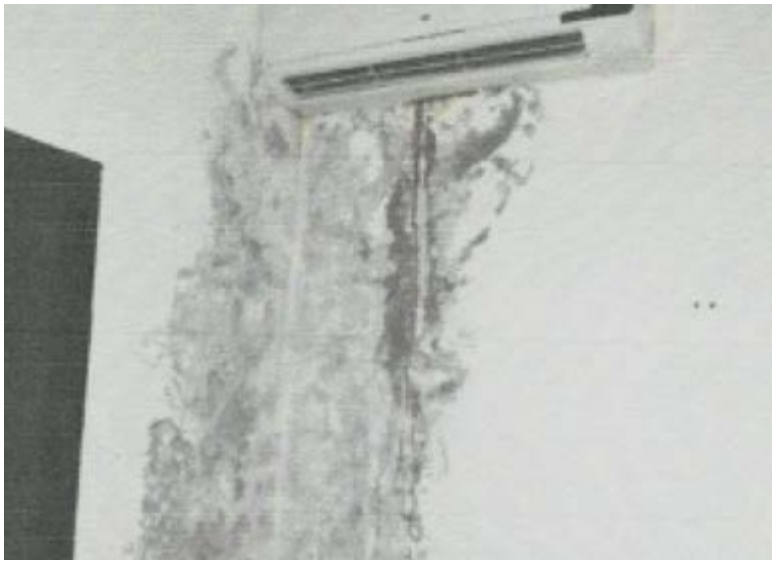
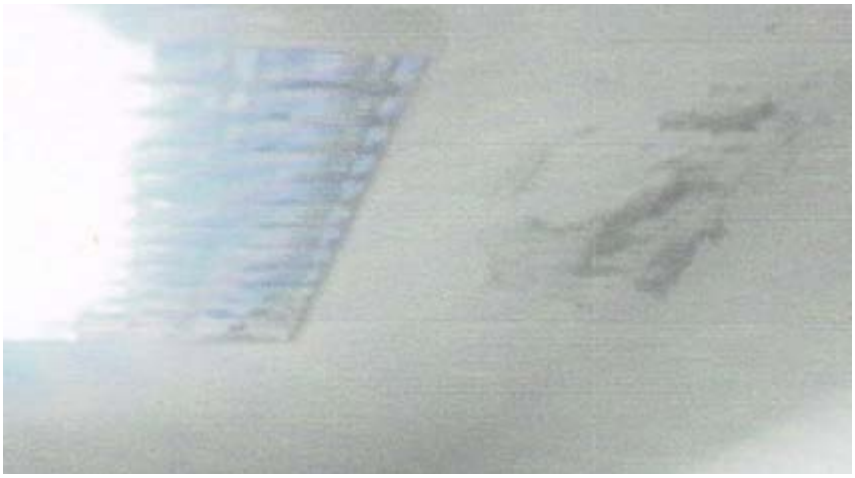
En Sonografía existen filtraciones en muros y techo, al igual que en área de Rayos X.
En el Laboratorio, las mesetas y gabinetes no son del material adecuado para el área. El aire acondicionado no funciona correctamente y existen filtraciones en techos y muros.

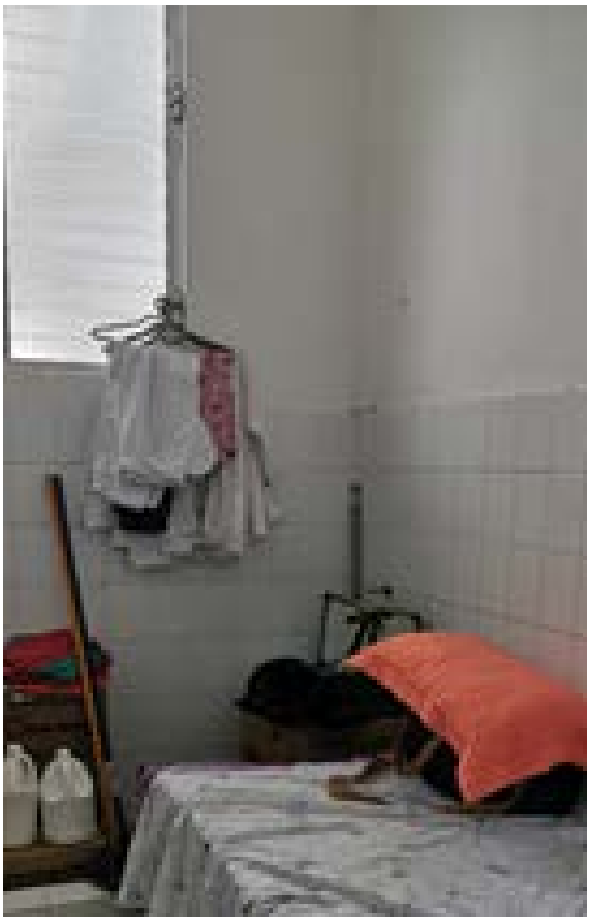
La pintura y el mobiliario tienen gran deterioro.

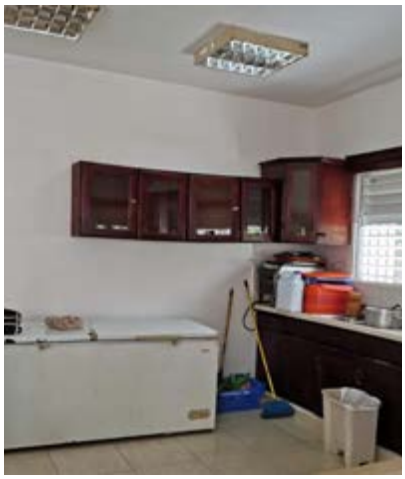
Necesita un remozamiento general del área, los gabinetes están en muy mal estado y los topes no son los adecuados.

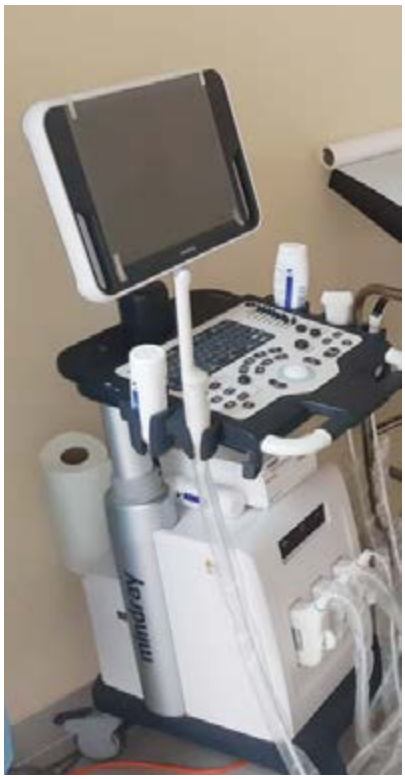
ÁREA DIAGNÓSTICA

Buen estado.

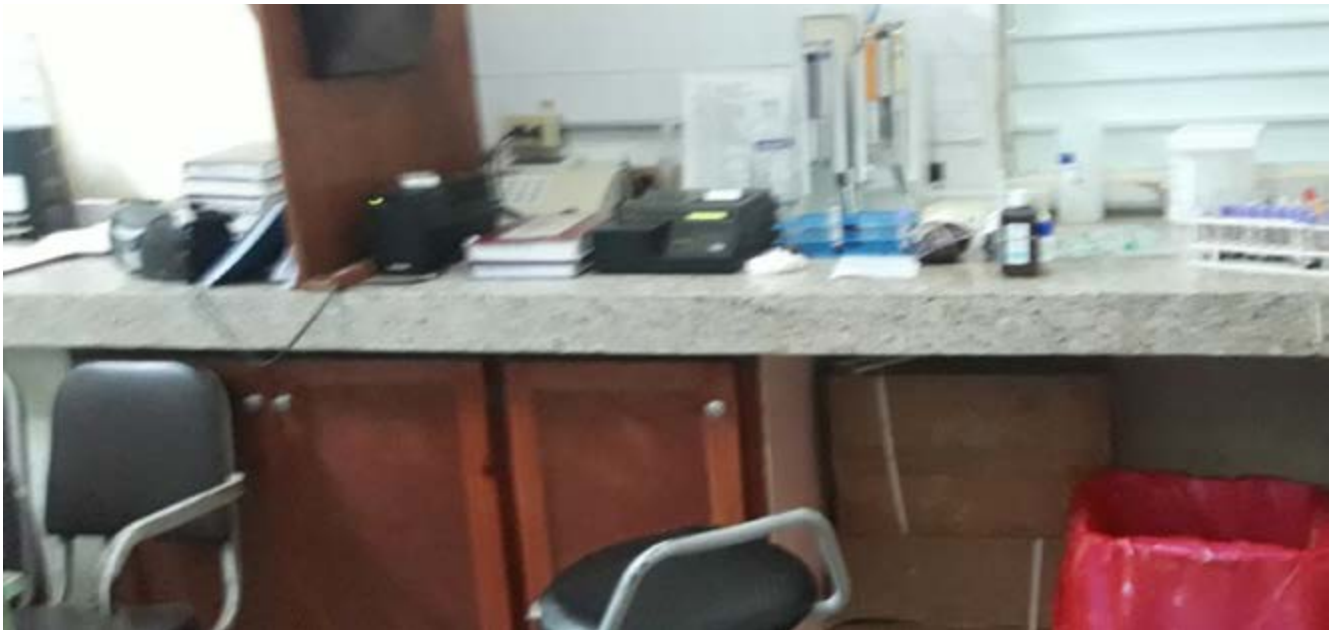
Los consultorios se encuentran en mal estado, nunca han sido remozados desde su construcción.

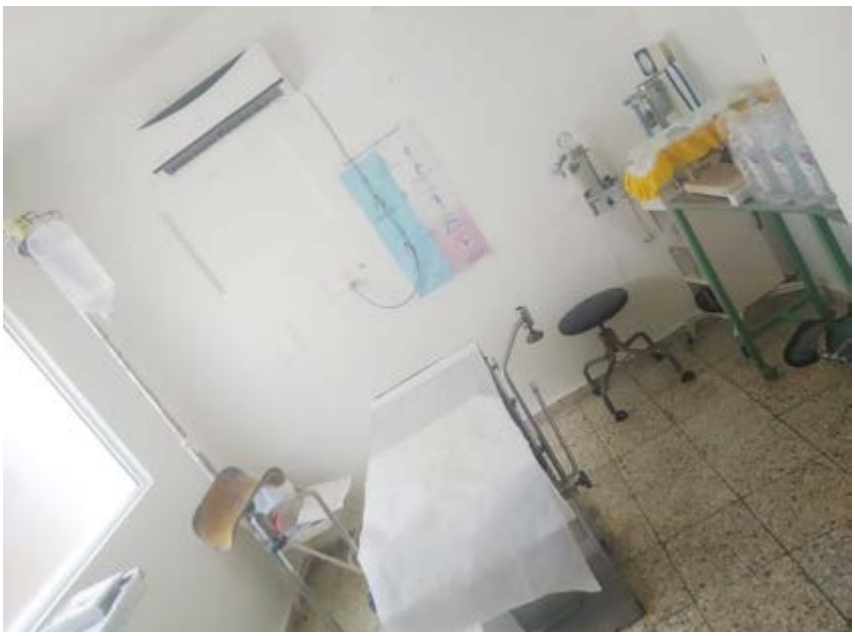
Está en muy mal estado, tanto en la parte de infraestructura, como en la de equipos. Para la adecuación de los nuevos parámetros.

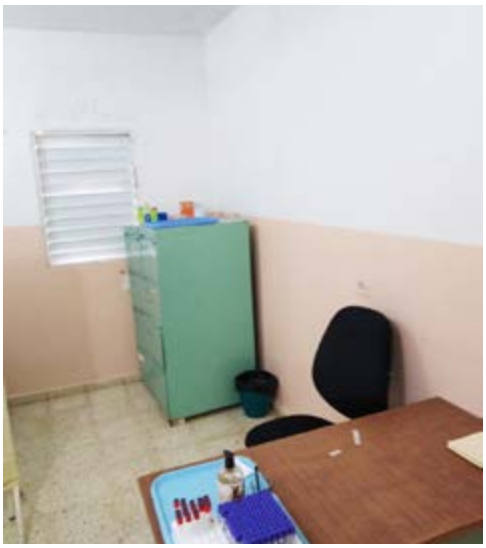
CONSULTA EXTERNA

También requiere de una intervención, está maltratada, producto de la filtración, deterioro de puertas y ventanas, entro otros.

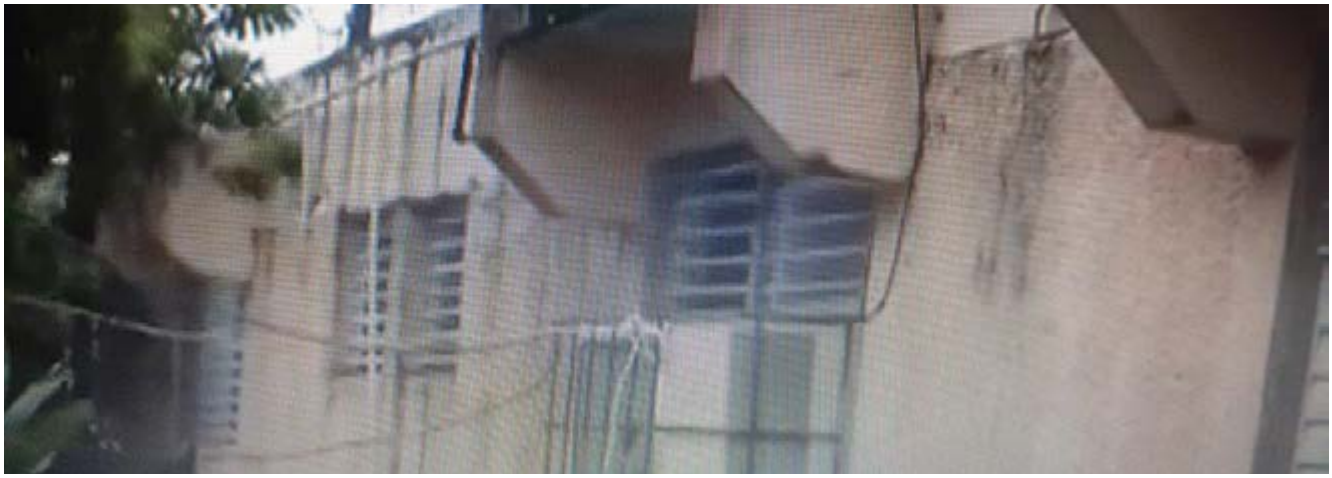
Esta también requiere de una intervención, está maltratada por la filtración, deterioro de puertas y ventanas, entre otros.

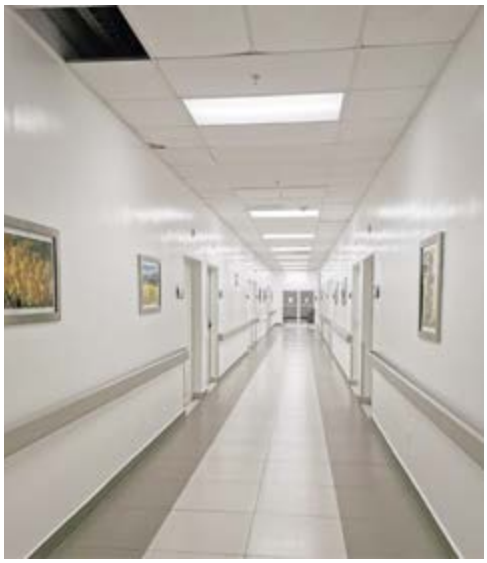
CONSULTA EXTERNA

Están en optimas condiciones.

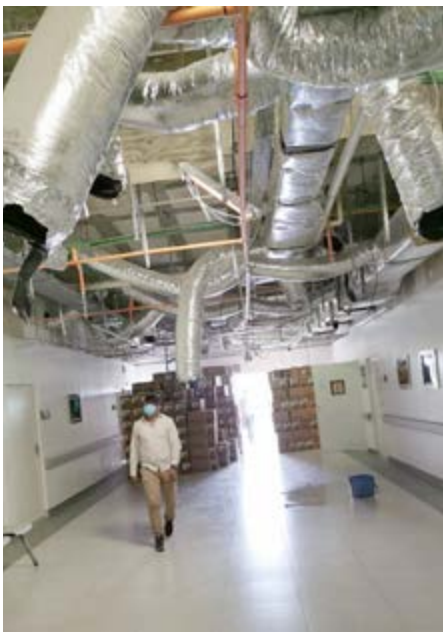
ÁREA DIAGNÓSTICA

Están en optimas condiciones.

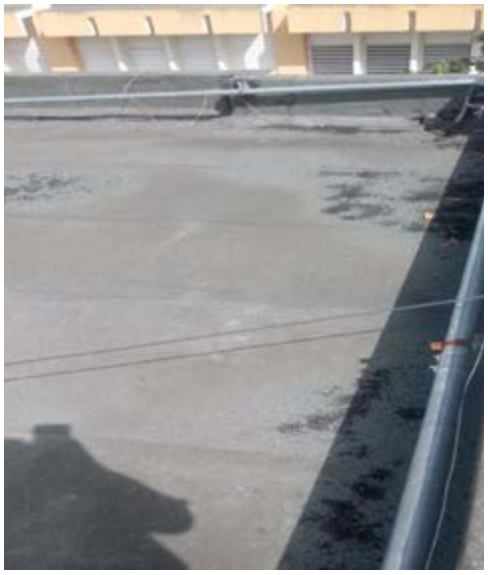
CONSULTA EXTERNA

Amerita un mantenimiento.

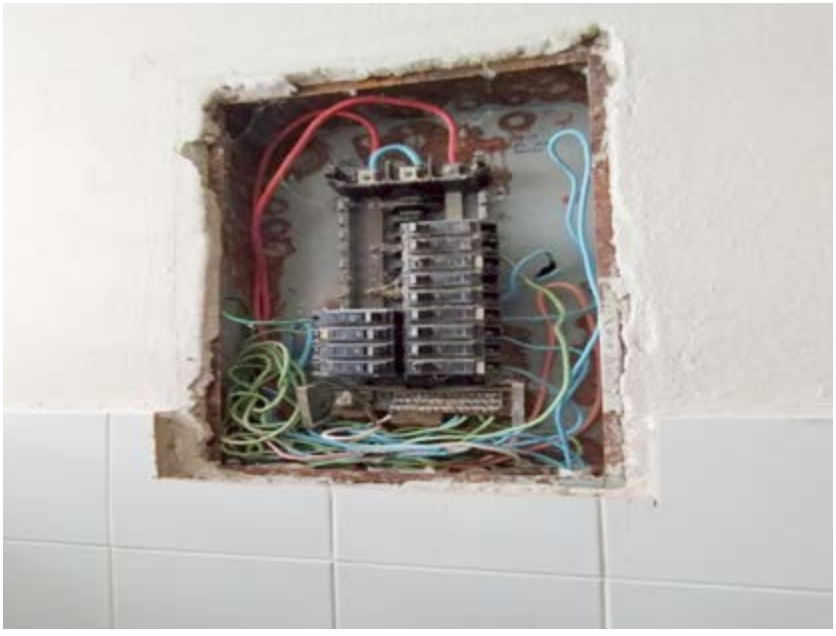
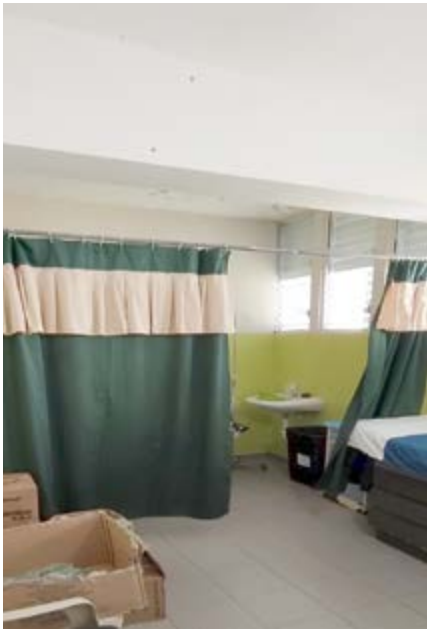
ÁREA DIAGNÓSTICA

El Laboratorio debe ser rediseñado para que cumpla con los requisitos mínimos de las guías hospitalarias ya que los espacios están muy mal distribuidos. En esta área también se puede apreciar filtraciones provenientes del techo. El área de Rayos X actualmente no está en funcionamiento, el equipo está pero no funcionando.

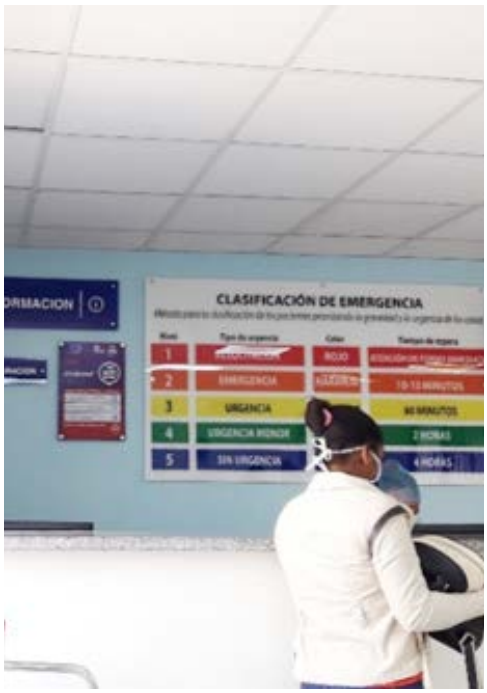
CONSULTA EXTERNA

- **Podología:** las instalaciones de los desagües de los A/A no es la adecuada.
- **Vacunación:** aire acondicionado no funciona y luminarias que no encienden.
- **Hemodiálisis:** aire acondicionado con defectos y luminarias dañadas.
- **Tuberculosis (TB):** Toma de muestra lo usan de almacén.

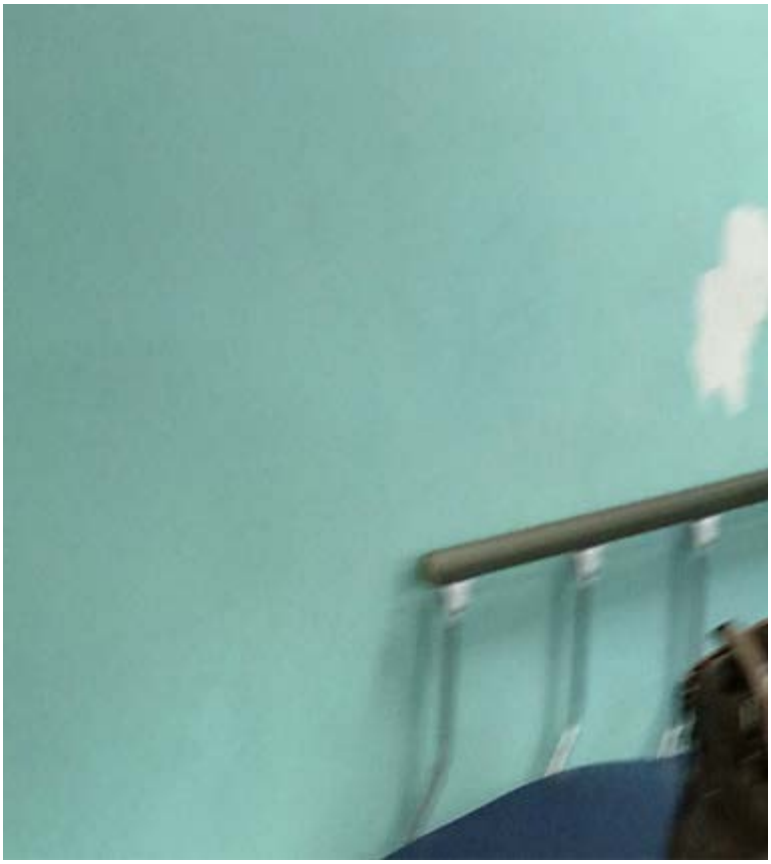
CONSULTA EXTERNA

Requiere el saneamiento de pañete en algunas áreas, saneamiento de pintura, cambio de algunos llavines.

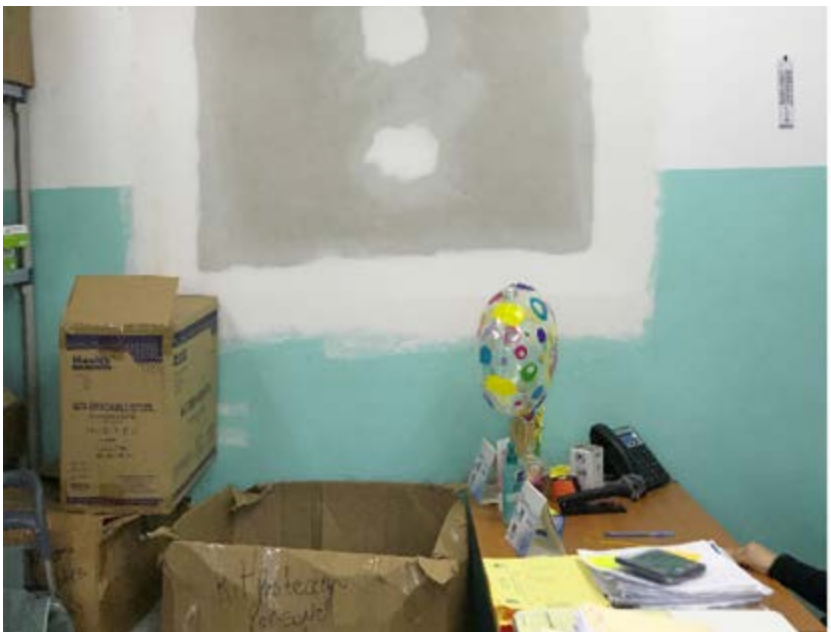
CURA

Se requiere reparación de cantos, pintura. La puerta esta desnivelada y debe corregirse.

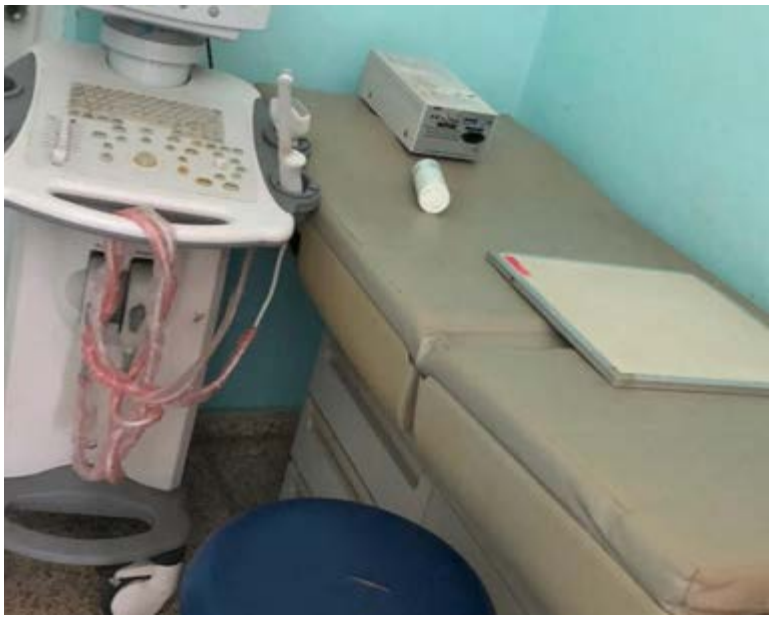
ÁREA DIAGNÓSTICA

Gabinete de piso y aéreos en mal estado al igual que los topes de mesetas, puertas, ventanas y pintura.

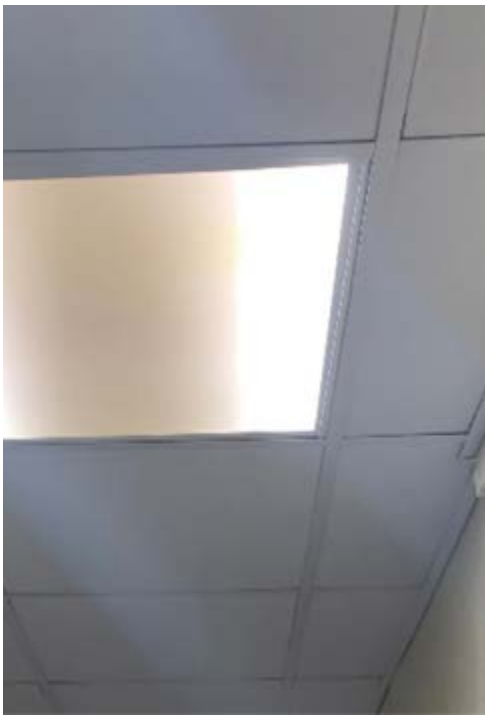
CONSULTA EXTERNA

Hasta el momento en esta área todo funciona de manera normal.

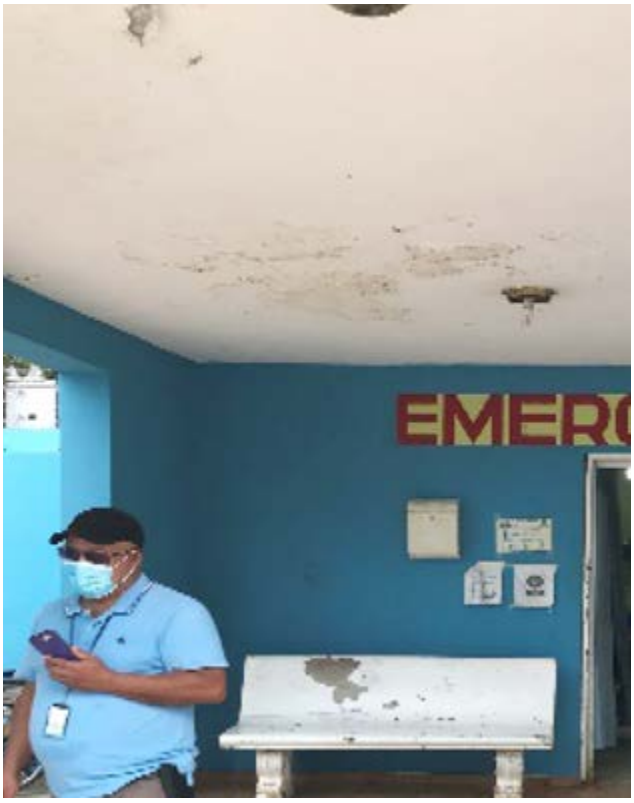
CONSULTA EXTERNA

Los consultorios tienen muchas filtraciones, sus puertas están muy deterioradas.

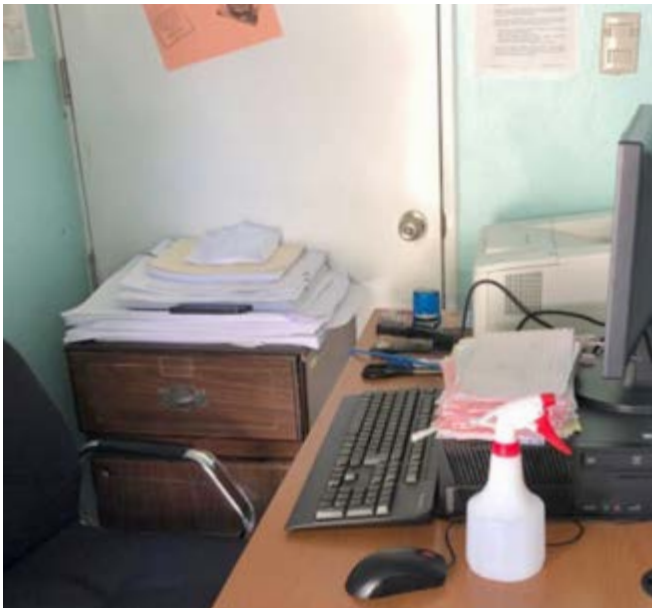
CONSULTA EXTERNA

Esta área debe ser remozada de acuerdo a los nuevos lineamientos hospitalarios.

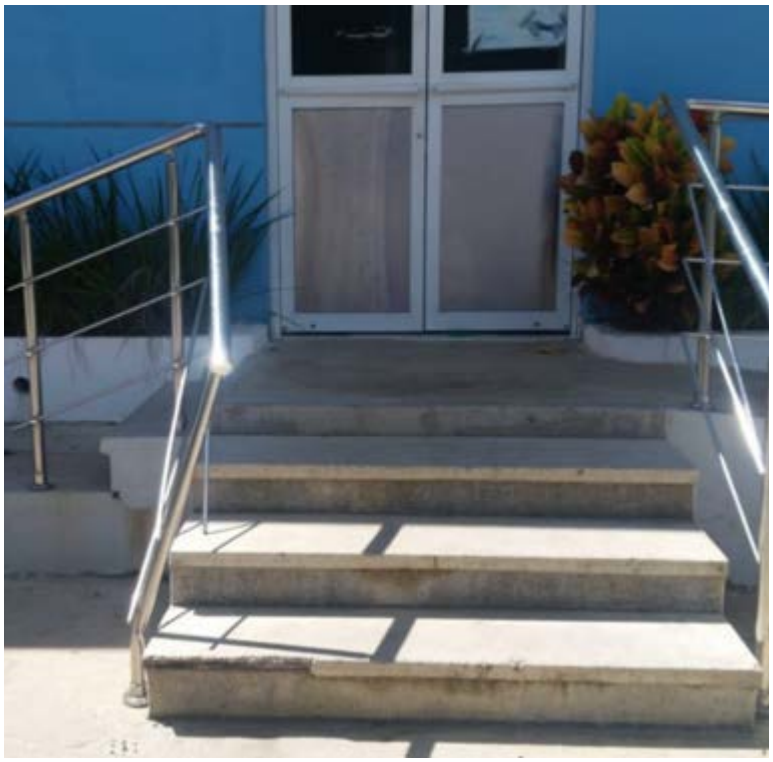
ÁREA DIAGNÓSTICA

Esta área esta en optimas condiciones.

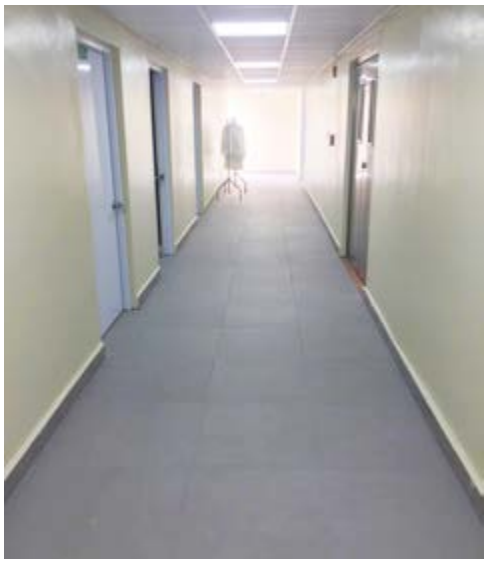
CONSULTA EXTERNA

Esta área necesita ser climatizada ya que los consultorios no cuenta con aires acondicionados , las puertas así como las ventanas necesitan ser cambiadas . así mismo deben reparase los baños del área de espera, esto seria cambio de aparatos sanitarios cambio de puertas etc.
